## OSTSCHWEIZER ENERGIE PRAXIS

### INHALT OKTOBER 2015

### PRAGMATISCHE ENERGIESTRATEGIE FÜR DENKMALGESCHÜTZTE LIEGENSCHAFT

## ERNEUERUNG STUDENTENHAUS JUSTINUS

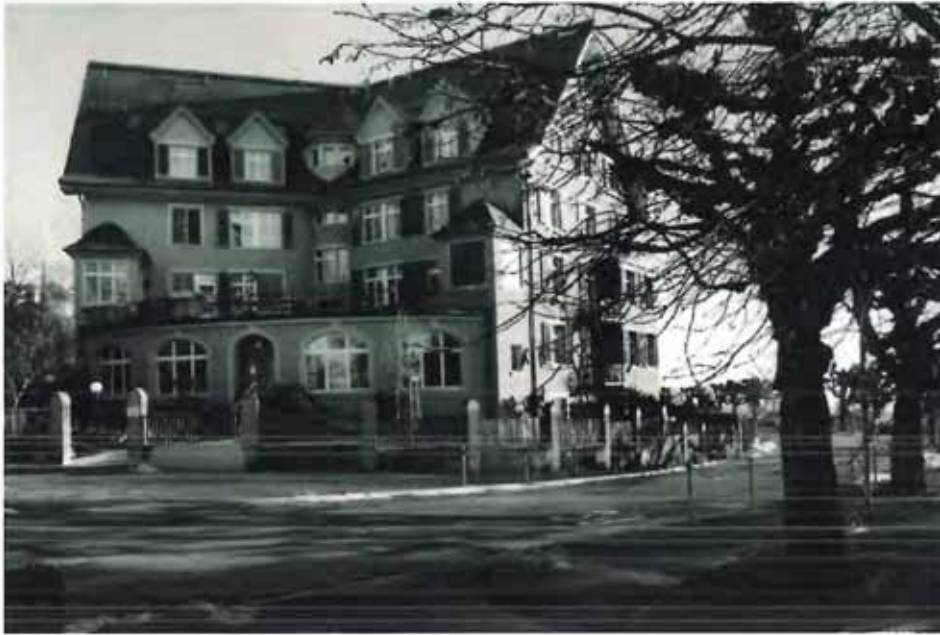
Abbildung 1: Justinushaus nach der Gebäudeerneuerung (Nordfassade)

einem sich von Geschoss zu Geschoss verjüngenden Backsteinmauerwerk. Im Erdgeschoss ist dieses 60 cm, zuoberst noch 30 cm stark. Die U-Werte liegen zwischen 0.67 und 0.96 W/m<sup>2</sup>K. Da Mauerwerk und Verputz in sehr gutem Zustand waren, wurde auf eine Wärmedämmung der Fassaden verzichtet. Eine Innendämmung kam wegen der teilweise sehr kleinen Zimmerflächen nicht in Frage.

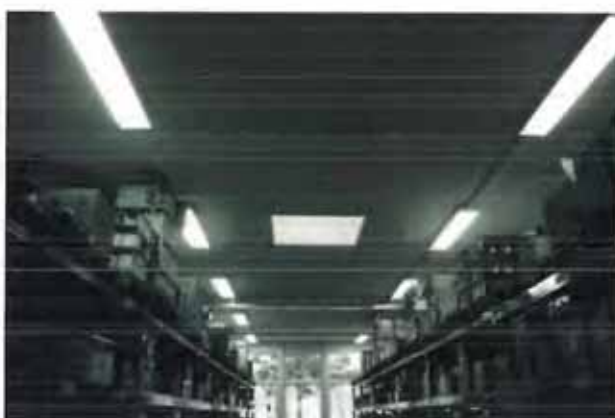
Abbildung 1: Beispiel der Beleuchtung in Materiallager

Am Anfang sollte immer die Frage nach der Effektivität stehen. Das Beispiel der Beleuchtung in einem Materiallager zeigt, dass die Leuchten ungünstig über den Lagergestellen platziert sind (siehe Abbildung 1). Sie leuchten die Gestelle
